余市港機能向上計画

令和7年3月

余市町

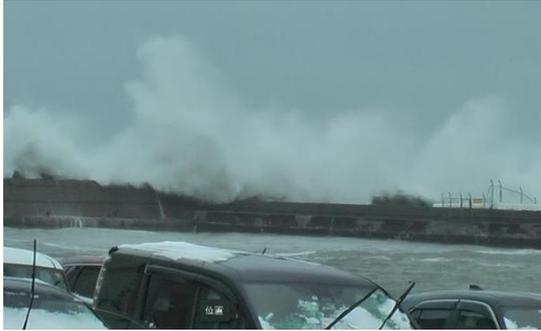
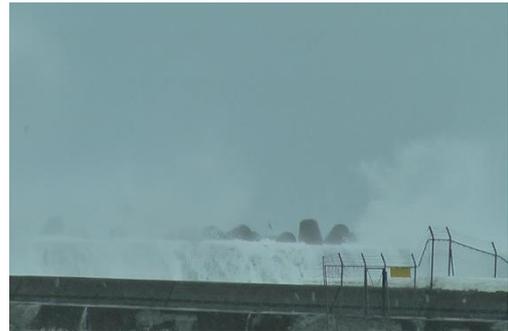
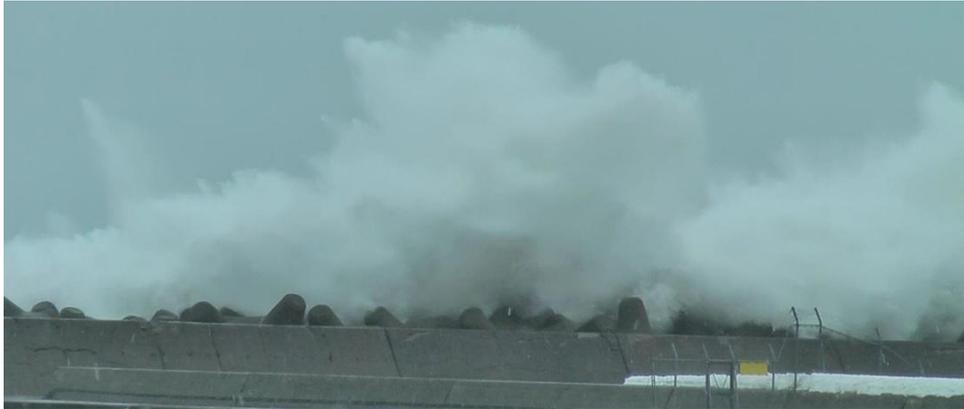
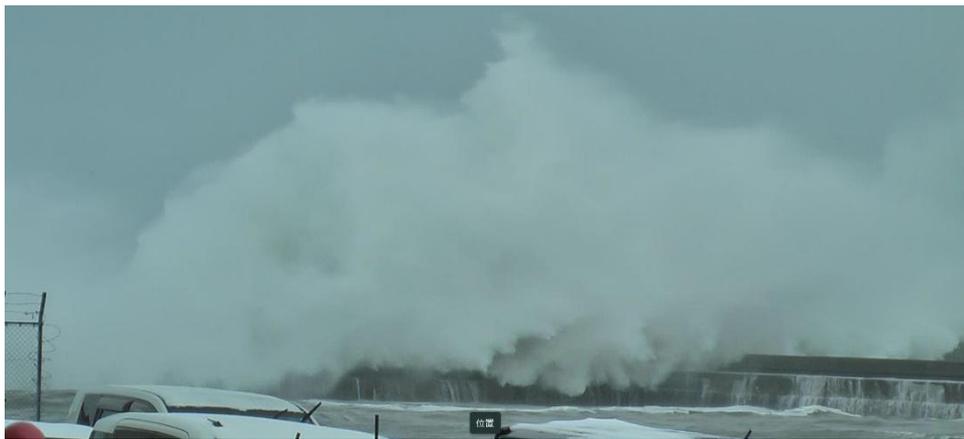
北防波堤の越波、越流状況 R6. 1. 25 撮影

- ・ 冬の季節風が発生する時期に、北防波堤の越波が生じる。越波の範囲は北防波堤基部から曲線部終点までの範囲である。
- ・ 艦艇を係留する施設として、浮棧橋の他に内港側の防波堤がある。乗員は内港側の防波堤から北防波堤を通過し建物へ移動するが、外港の波が高い時は越波がひどく（周辺の砂利等も一緒に）防波堤を超えてくるため非常に危険である。そのような時は通行禁止としている。北防波堤の基部（用地との隣接部）も越波により石が飛んできており安全な利用に支障を来している。
- ・ 南よりの風と高潮が重なった場合には、港口からの侵入波で港内が擾乱し、岸壁が冠水する。泊地北側が水深が浅くなっており、風の吹き寄せで水位上昇し岸壁への越流が生じている（年に1~2回程度）。
- ・ 余市防備隊では船舶を大型化し、既往内港の防波堤を係留施設として大きく改良する構想がある。
- ・ 老朽化が進行（総合評価 B）し、一部では消波工が沈下している。

近年の波浪状況について、建設当初はN系が卓越していたので北防波堤先端部が対応していたが、近年波向きがW系に変化することにより、北防波堤曲線部から基部に波浪が直撃するようになり、越波による港内擾乱が発生するようになったと考えられる。

また、参考として、近隣の余市漁港（本港）では沖波の見直しが行われており、H12とR5の50年確率波を比較すると1.5m以上、1.2倍以上波高が増大しており、余市港においても天端高の不足が生じていると考えられる。

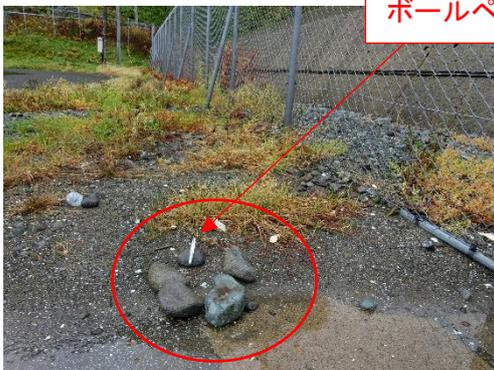
ボールペンより大きい石が越波で飛んできている。

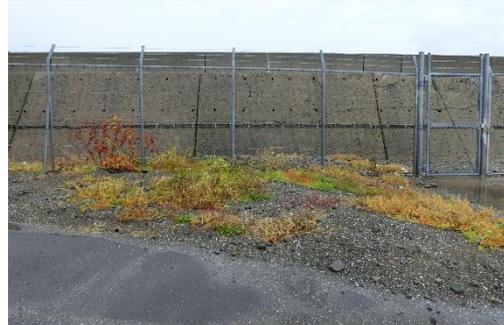
北防波堤基部の状況（越波により砂や石も防波堤を超えて堆積している）R6. 10. 23 撮影

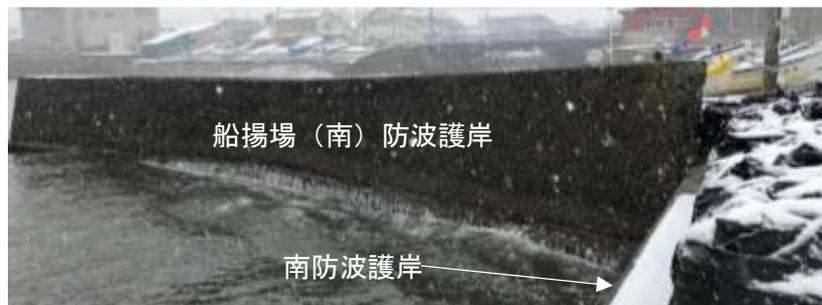
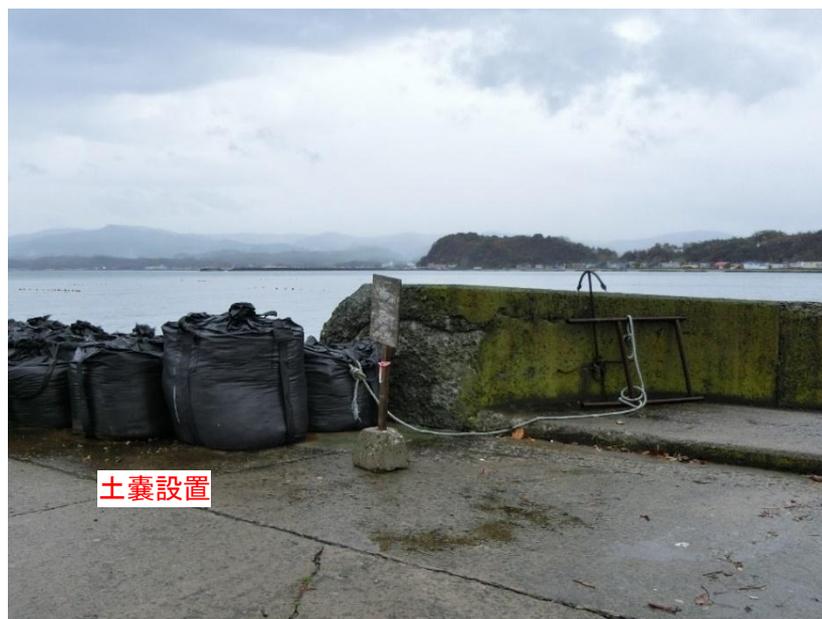
南防波護岸基部の現況

- ・南防波護岸と船揚場（南）との隅角部で越波が生じ、車両通行等の背後利用に支障を来たしている。
- ・現在は、応急措置として土嚢を設置している。
- ・護岸の機能確保のため、越波防止の対策が必要である。

→ 防波護岸基部（土嚢設置約10m）の範囲について、船揚場（南）防波護岸高を踏まえ天端高+3.0m（最低限）の胸壁を設置する。また、隅角部に消波工を設置する。

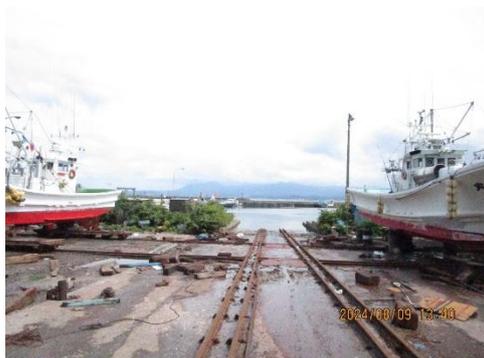
余市港ではレール式上架施設を利用している。レール、台車ともに老朽化が著しく、新設が必要な状況にある。

レールの老朽化

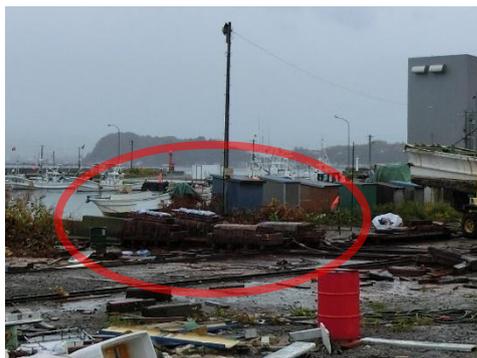
台車の老朽化

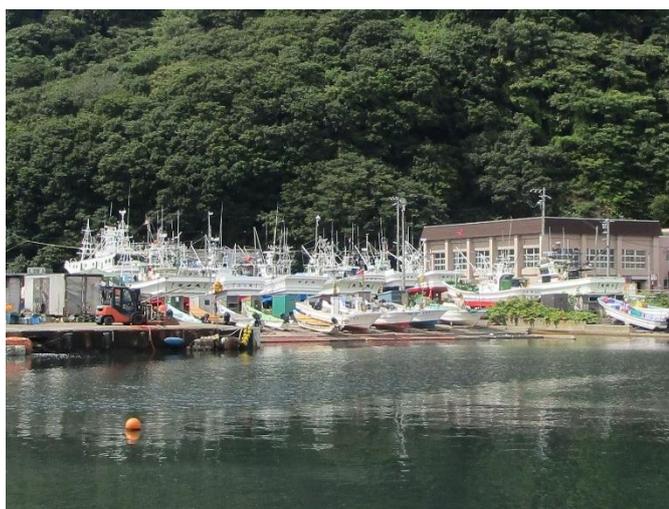
漁船保管状況 (R6. 8月撮影)

- ・近年、全道的に漁船が大型化する傾向にあり、余市港においても用地が手狭になってきている。
- ・近隣漁港からの上架意向があるが保管スペースが不足しており、受け入れ制限を実施している。

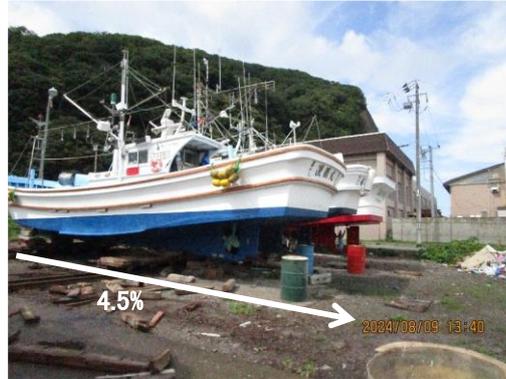
漁船上架時には、横取り台車に装備された油圧ジャッキにより、縦取台車ごとジャッキアップして横取り軌条を移動する。しかし、船置箇所が傾斜している場合、ジャッキアップ作業を斜面上で行うこととなり、危険が伴う。

傾斜地での保管状況

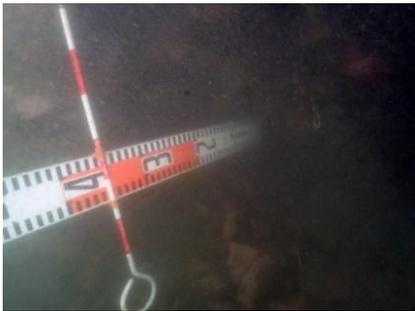
また、本体工、上部工の欠損等の老朽化が進行しており、対策が必要な状況にある。

本体工 (水中部) の欠損

<p>【物揚場 (-3.5m) に求められる機能】</p> <ul style="list-style-type: none"> ・ 刺し網漁業の荷さばき等の作業スペースと通行スペースの明確化 ・ 施設の老朽化対策 <p>⇒利用向上に資するため、物揚場の堤体を拡幅し、道路を新設する（物揚場の本体工、上部工、エプロンの老朽化対策兼ねる）。</p>
--

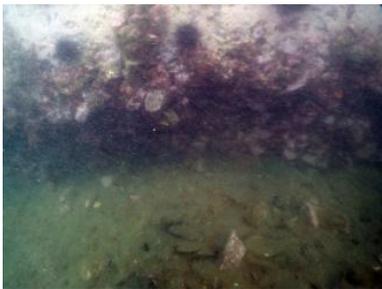
本体工 (水中部) の欠損

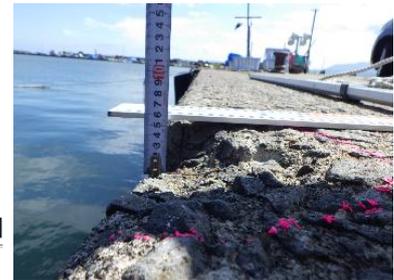
上部工の欠損

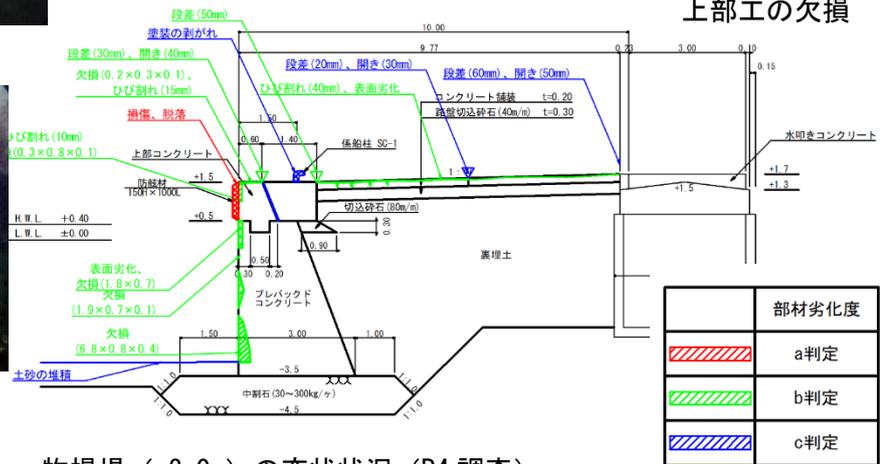
物揚場 (-3.0m) の変状状況 (R4 調査)

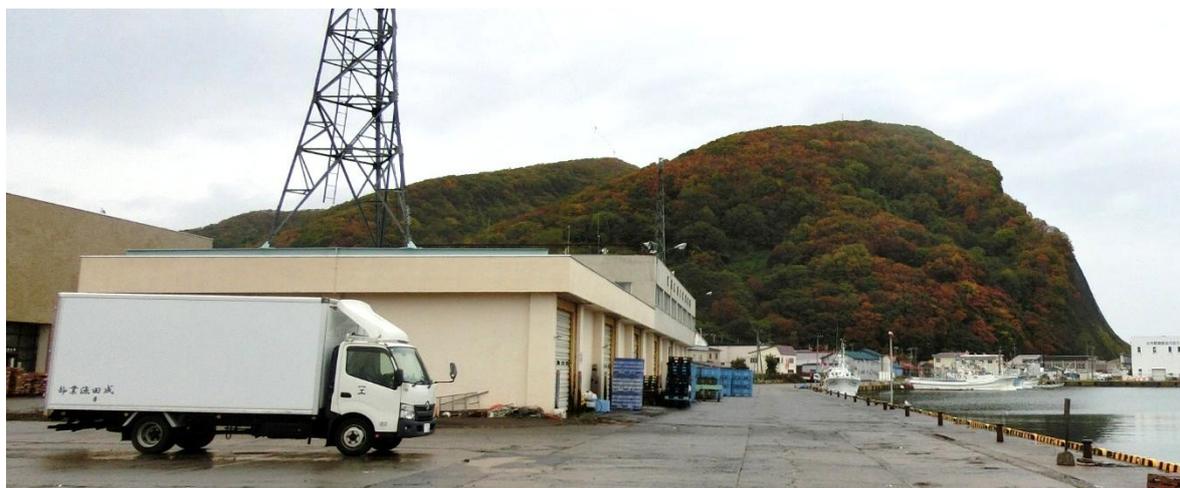
荷さばき施設の現状

余市港には、余市水産物地方卸売市場が位置し、町内の周辺漁港から水産物が陸送されてきており、水産物の流通拠点としての機能を有している。現在の荷さばき施設は、1966年に建設され50年以上経過しており、老朽化が進行している。また、十分な施氷等により鮮度保持に努めているが、陸揚げ・荷捌きが野天での作業であるため、屋根下での陸揚げ等の更なる衛生管理対策が必要である。

⇒ 物揚場の屋根付き改良、衛生管理型荷捌き所の新設
