余市港機能向上計画

令和7年3月

余市町

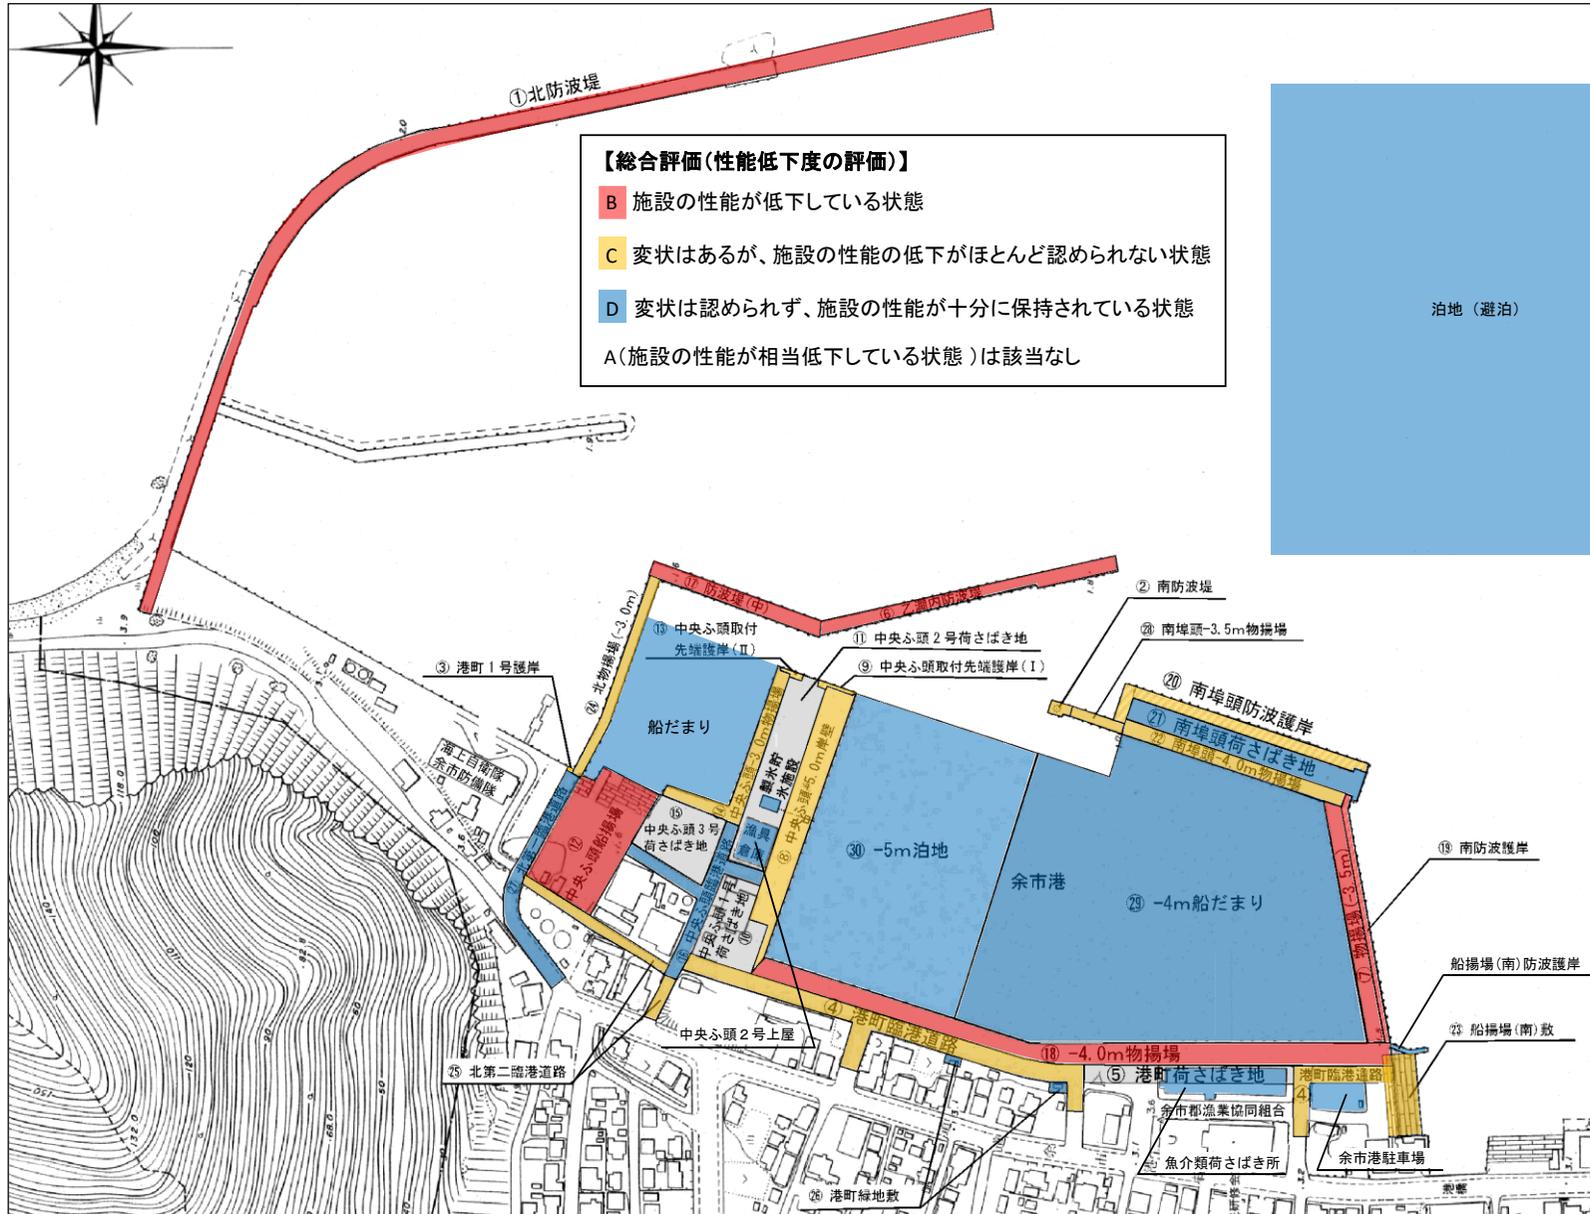
各施設の老朽化状況

余市港の施設を下図に、施設の老朽化の評価結果を次頁に示す。①北防波堤、⑥乙澗内防波堤、⑦物揚場 (-3.5m)、⑫中央ふ頭船揚場、⑰防波堤 (中)、⑱-4.0m 物揚場は、施設の性能が低下している状態である。

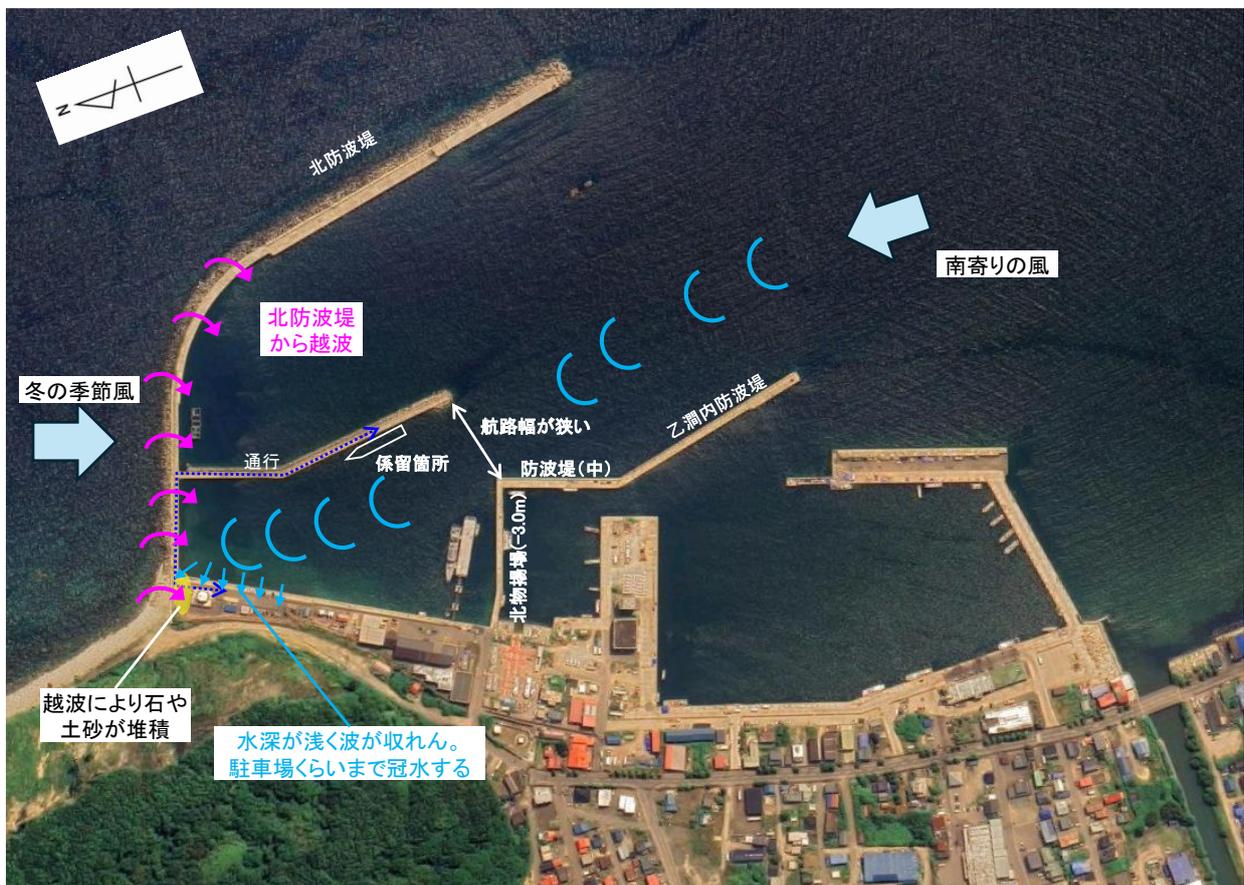
北防波堤周辺の問題点

- ・ 冬の季節風が発生する時期に、北防波堤の越波が生じる。越波の範囲は北防波堤基部から曲線部終点までの範囲である。
- ・ 艦艇を係留する施設として、浮棧橋の他に内港側の防波堤がある。乗員は内港側の防波堤から北防波堤を通過し建物へ移動するが、外港の波が高い時は越波がひどく（周辺の砂利等も一緒に）防波堤を超えてくるため非常に危険である。そのような時は通行禁止としている。北防波堤の基部（用地との隣接部）も越波により石が飛んできており安全な利用に支障を来している。
- ・ 南よりの風と高潮が重なった場合には、港口からの侵入波で港内が擾乱し、岸壁が冠水する。泊地北側が水深が浅くなっており、風の吹き寄せで水位上昇し岸壁への越流が生じている（年に1~2回程度）。
- ・ 余市防備隊では船舶を大型化し、既往内港の防波堤を係留施設として大きく改良する構想がある。
- ・ 老朽化が進行（総合評価 B）し、一部では消波工が沈下している。

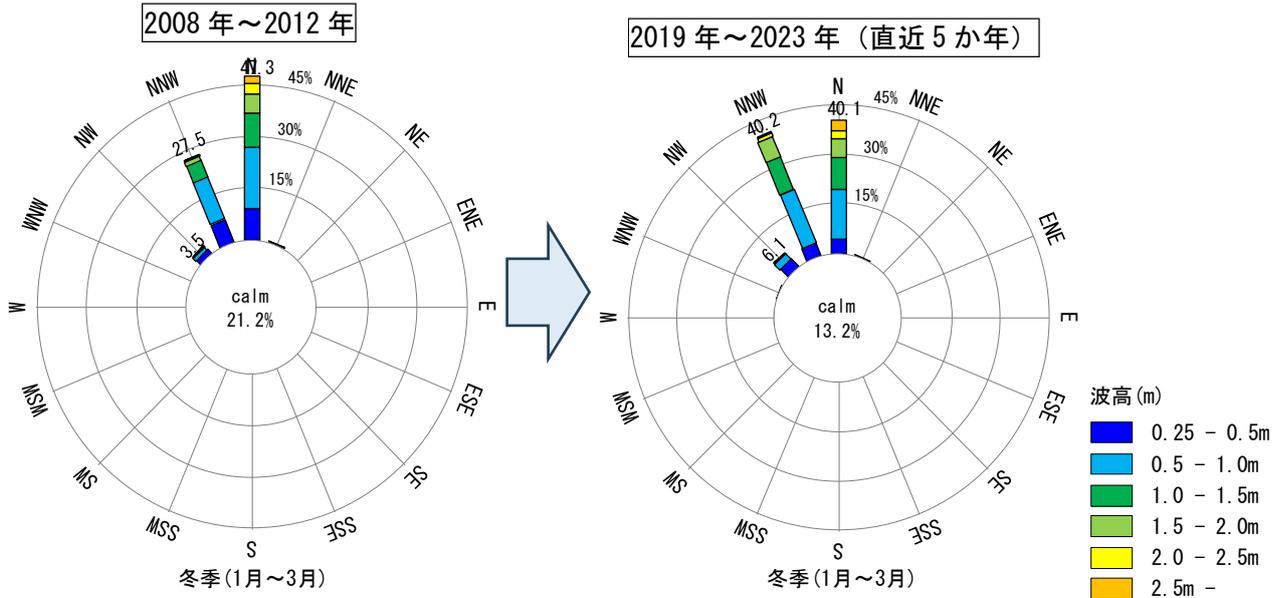
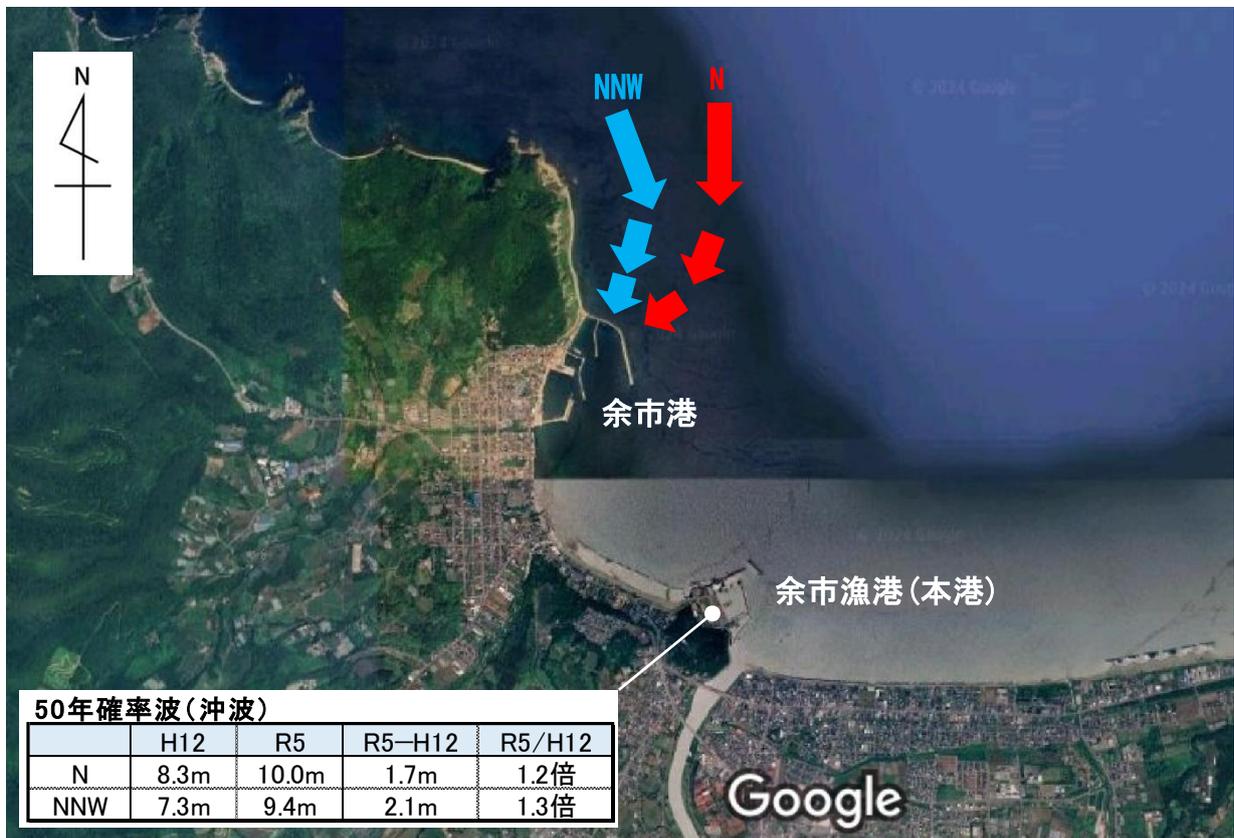
近年の波向きの変化

近年の波浪状況について、建設当初はN系が卓越していたので北防波堤先端部が対応していたが、近年波向きがW系に変化することにより、北防波堤曲線部から基部に波浪が直撃するようになり、越波による港内擾乱が発生するようになったと考えられる。

また、参考として、近隣の余市漁港（本港）では沖波の見直しが行われており、H12とR5の50年確率波を比較すると1.5m以上、1.2倍以上波高が増大しており、余市港においても天端高の不足が生じていると考えられる。

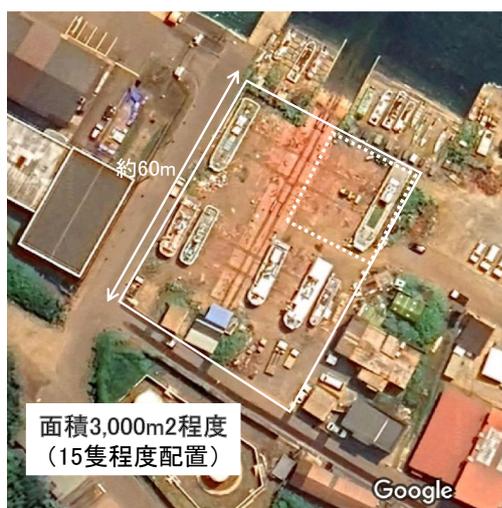
漁船保管スペース

- ・近年、全道的に漁船が大型化する傾向にあり、余市港においても用地が手狭になってきている。
- ・近隣漁港からの上架意向があるが保管スペースが不足しており、受け入れ制限を実施している。

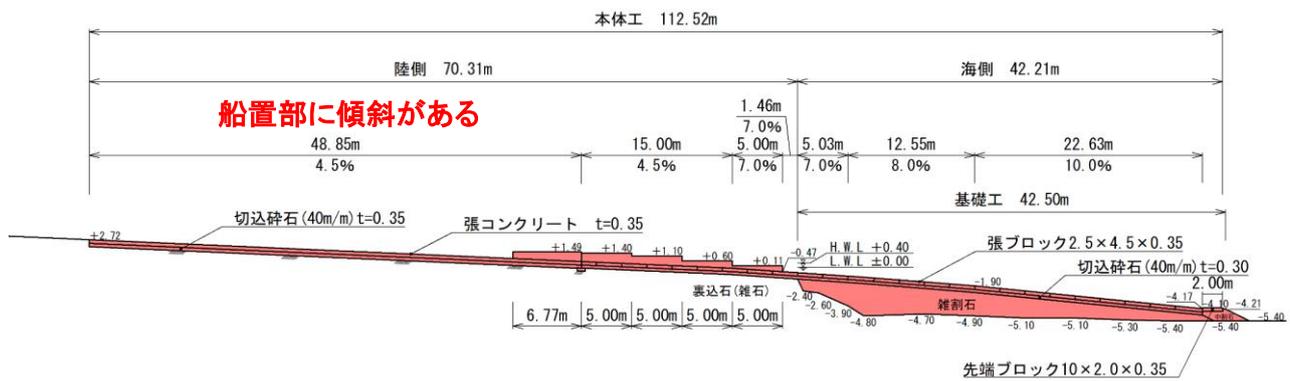
傾斜地での保管状況

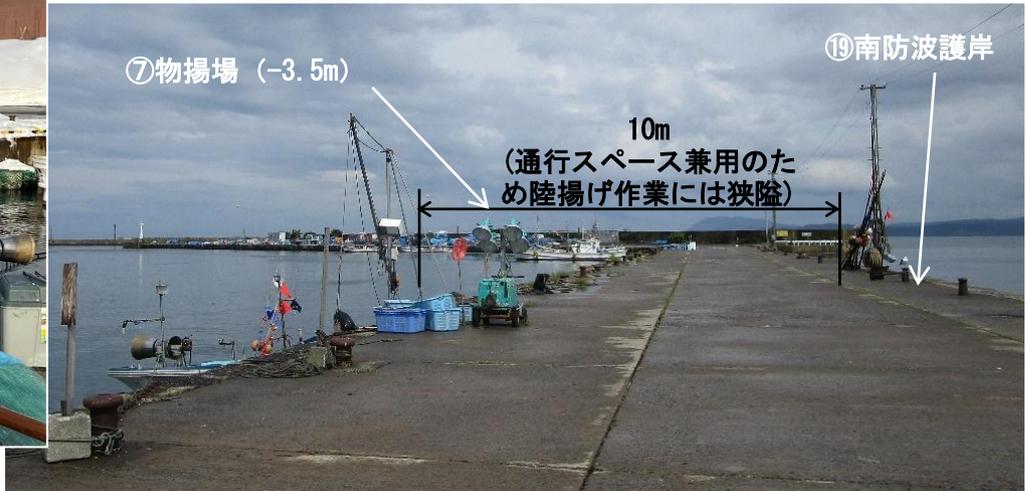
物揚場 (-3.0m) の現状

物揚場 (-3.0m) は、刺し網漁業の陸揚げ、休憩岸壁として利用されている。本施設のエプロン幅は陸揚げ作業を考慮して10mと設定されているが、南埠頭へのアクセス路を兼ねるため実作業スペースが狭隘で作業が非効率な状況にある。

また、本体工、上部工の欠損等の老朽化が進行しており、対策が必要な状況にある。

<p>【物揚場 (-3.5m) に求められる機能】</p> <ul style="list-style-type: none"> ・ 刺し網漁業の荷さばき等の作業スペースと通行スペースの明確化 ・ 施設の老朽化対策 <p>⇒利用向上に資するため、物揚場の堤体を拡幅し、道路を新設する（物揚場の本体工、上部工、エプロンの老朽化対策兼ねる）。</p>
--

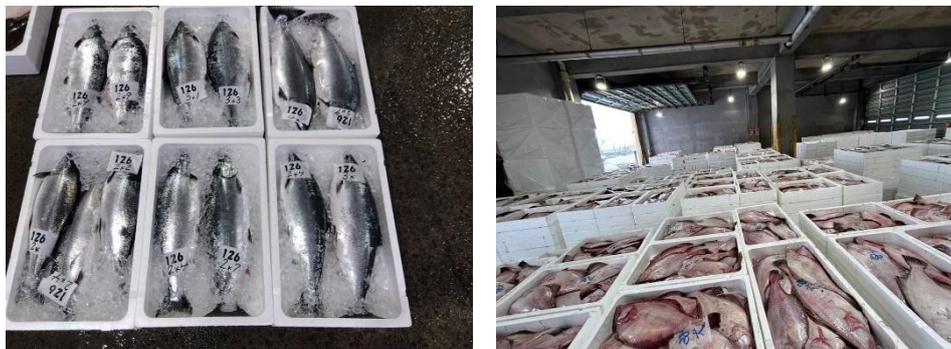
余市港には、余市水産物地方卸売市場が位置し、町内の周辺漁港から水産物が陸送されてきており、水産物の流通拠点としての機能を有している。現在の荷さばき施設は、1966年に建設され50年以上経過しており、老朽化が進行している。また、十分な施氷等により鮮度保持に努めているが、陸揚げ・荷捌きが野天での作業であるため、屋根下での陸揚げ等の更なる衛生管理対策が必要である。

荷さばき施設内の利用状況（余市郡漁業協同組合 Facebook より）

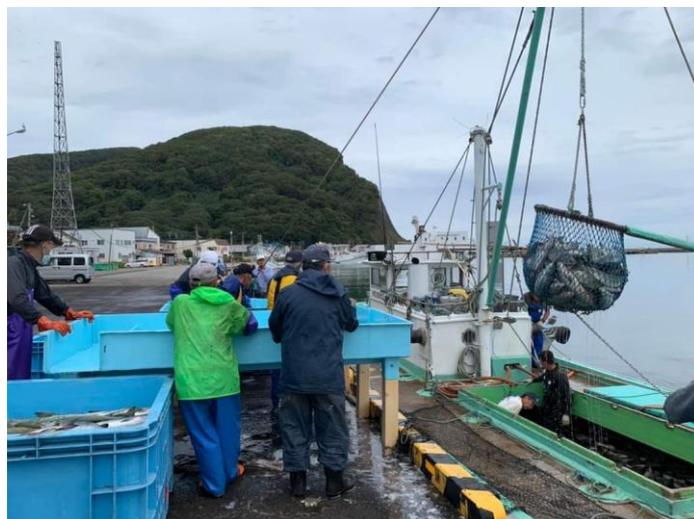
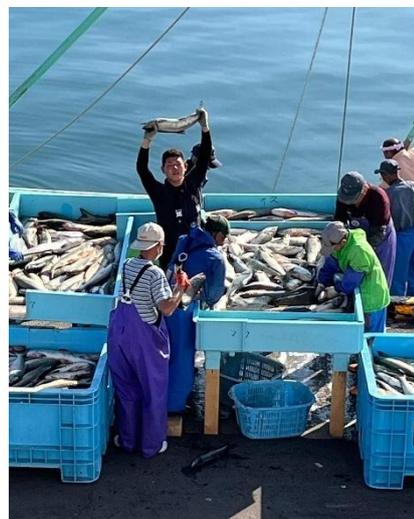
野天でのサケ定置網漁業の陸揚げ・荷捌き状況（余市郡漁業協同組合 Facebook より）
